TRIBUNALE DI AREZZO

Esecuzione n° 128/2018 R.E.

**BENI POSTI NEL COMUNE MONTE SAN SAVINO (AREZZO)
IMMOBILI IN LOCALITA' VERTIGHE 636**

COMPENDIO TURISTICO RICETTIVO E RISTORANTE

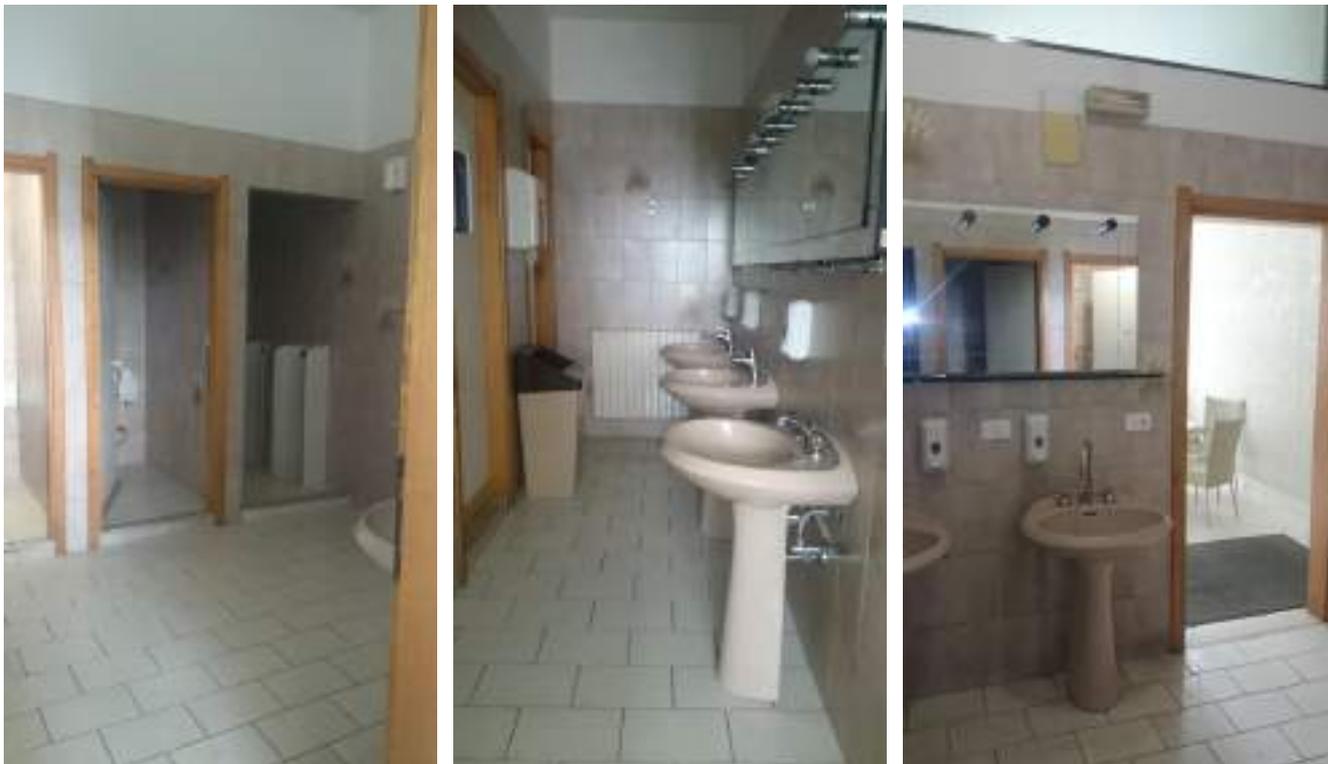
Doppi Servizi igienici del pubblico

I servizi , divisi per donne e uomini sono completi di sanitari sono pavimentati e rivestiti con piastrelle ceramiche e sanitari, datati e di modesta qualità, ma funzionali.

Il ricambio d'aria è garantito da sistema di ventilazione , il riscaldamento a radiatori.

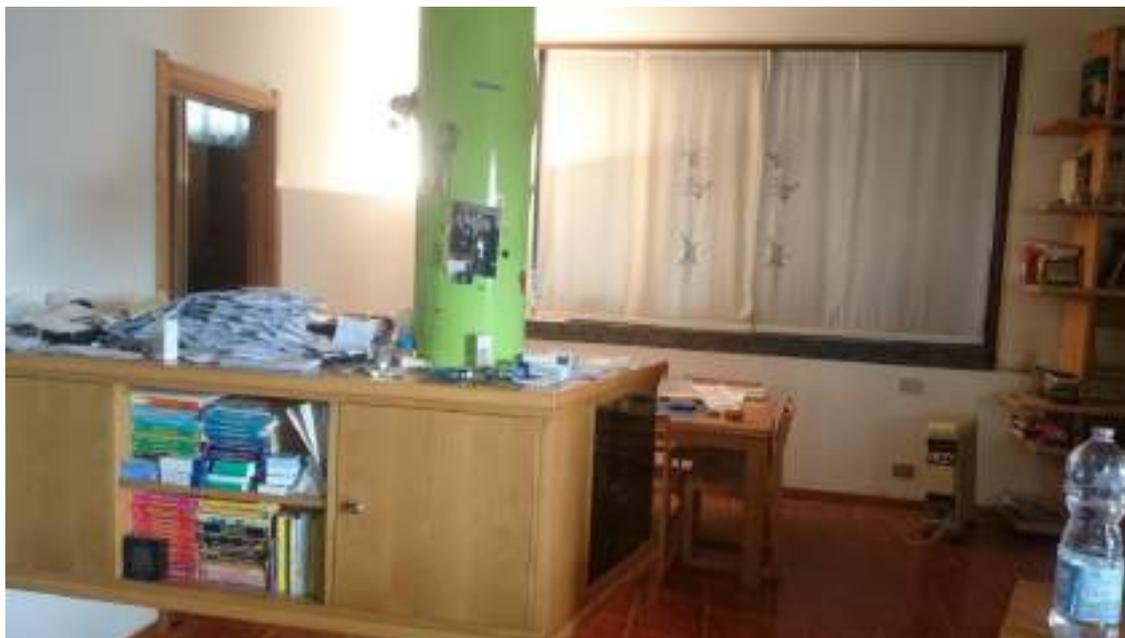
Interno appartamento

Il soggiorno è molto luminoso, gli infissi in alluminio sono di grandi dimensioni. La pavimentazione in gres datata. Da questo vano si accede al corridoio centrale per le camere e due bagni. Il cucinotto di piccole dimensioni.

I due bagni ancora dotati di piastrelle e sanitari, uno con vasca da bagno ed uno con doccia, degli anni '80 e non sembrano aver avuto manutenzioni particolari, si presentano in condizioni mediocri.

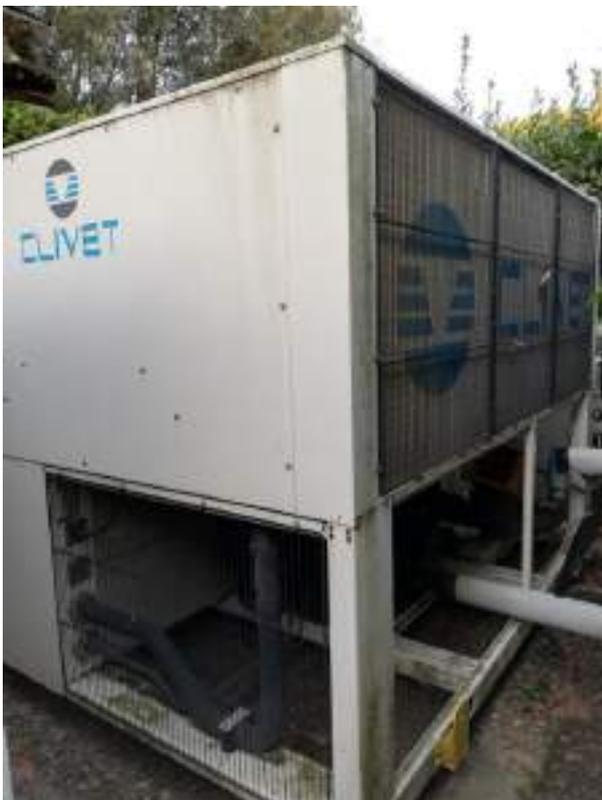
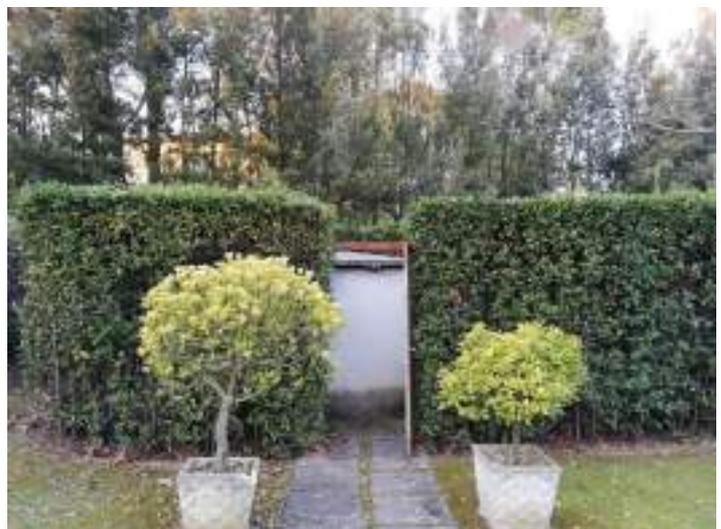
IMPIANTI DI SERVIZIO E PRESCRIZIONI ANTINCENDIO

All'esterno, nella zona a monte del gazebo (Zona H) è posta una zona di servizio dove trova collocazione il pozzo con i comandi per gli impianti di irrigazione ed il gruppo frigorifero Aria/Acqua marca CLIVET del 2004 capacità raffreddamento 259 Kw. Da questa zona partono le tubazioni di

L'impianto antincendio presente è costituito da una vasca interrata da 10 mc. per l'acqua , pompe di sollevamento con linea preferenziale di alimentazione elettrica , impianto fisso di estinzione nei vari punti misto a naspi ed idranti dislocati all'interno dei vari punti strategici. L'attività pur essendo soggetta, non è dotata del Certificato Prevenzione Incendi in quanto dovrebbero eseguire degli adeguamenti di notevole costo e già individuati :

- Sostituzione scala di emergenza esterna , i quanto quella esistente non è regolamentare; inserimento uscite di emergenza nella sala colazioni;
- inserimento diverse porte di compartimentazione fra gli ambienti interni e agli ascensori;
- sostituzione parete vetrata della cucina,
- opere di adeguamento resistenza al fuoco della centrale termica;
- adeguamento e sostituzione di una caldaia a metano;
- spese tecniche e di assistenza

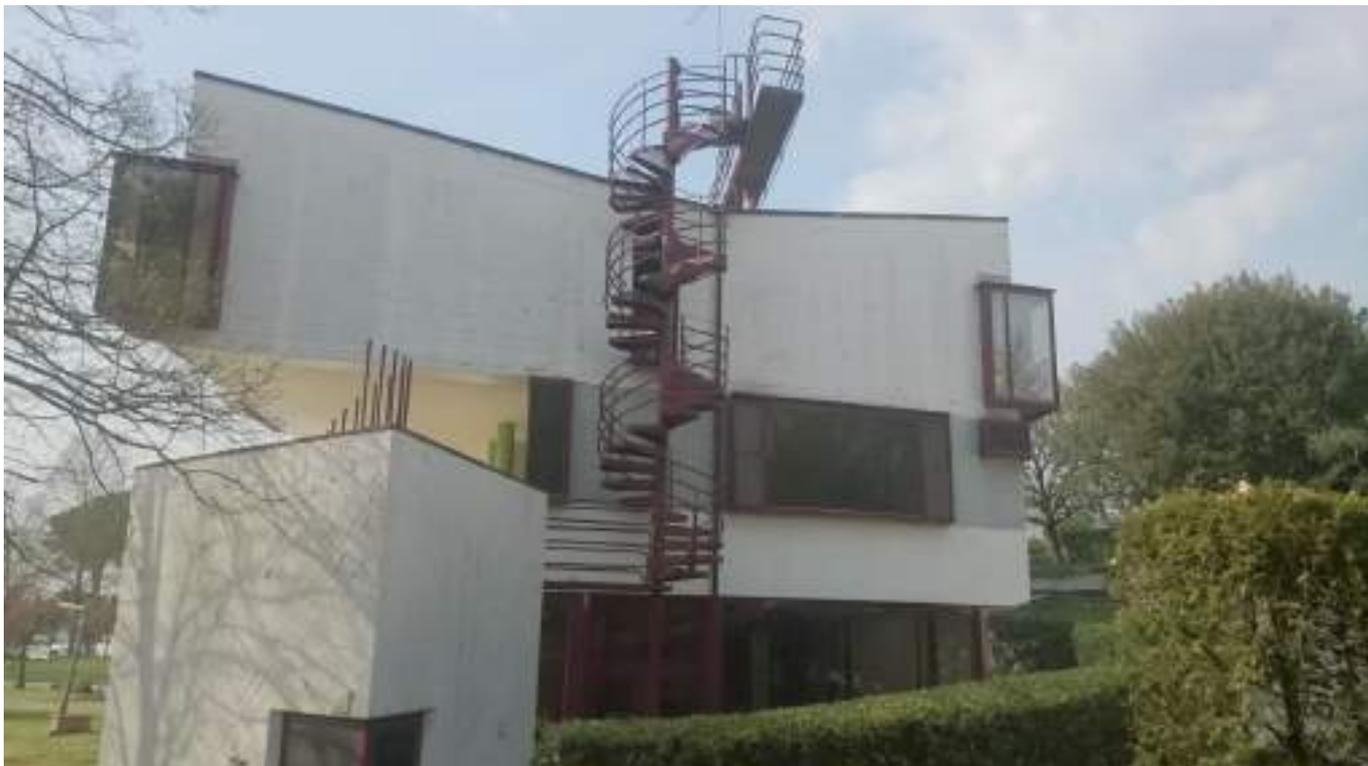
SCALA EMERGENZA ESTERNA NON A NORMA, DA SOSTITUIRE

Opere tutte che avranno un impatto economico quantificabile in €.127.000,00
